【資料 2】

瑞浪市中山道整備基本計画策定懇談会  
一里塚流出対策検討資料

# 1. 各一里塚の概要と現状について

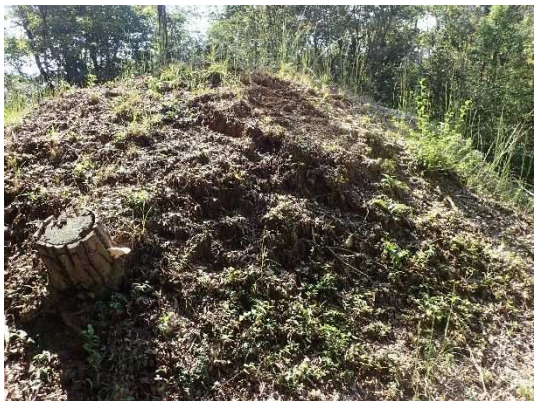
図 2 鴨之巣一里塚

| 一里塚の盛土が流出する恐れがある（法面部に土滑りの跡が見られる）。 |
| 車両の通行により敷設された砕石が洗掘され、くぼみ（わだち）が生じている。 |
| 工作物（排水路）の一部が史跡指定範囲外に設置されている可能性がある。 |
| 街道が生活道路として使用されているため車両の乗り入れがある。 |

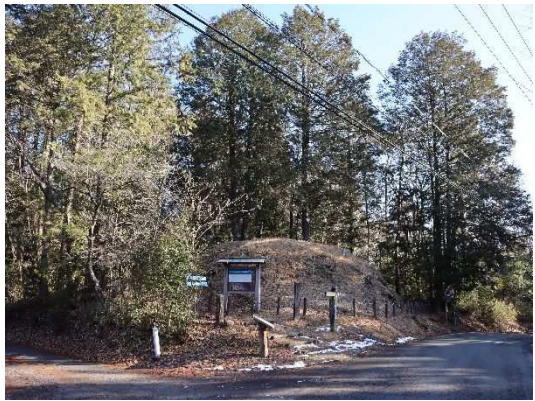
図 3 奥之田一里塚 1

| 一里塚の盛土が流出する恐れがある。 |
| 近年、獣害（イノシシによる掘り返し）が見られる。 |
| 北側の塚の侵入防止柵が一部破損している。 |
| 北側の塚の斜面に樹木が生育している。 |
| 階段が史跡指定範囲外に設置されている。 |

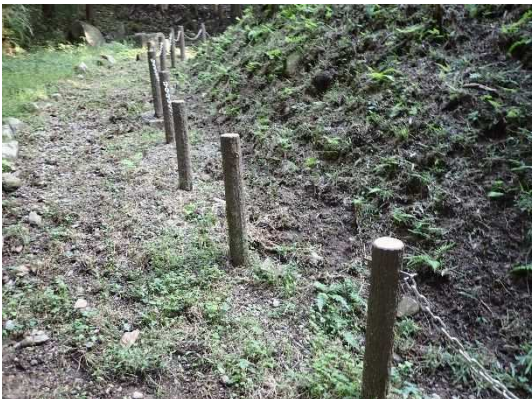
図 5 八瀬沢一里塚

| 街道（西部）に雨水等により洗掘されている箇所がある。 |
| 街道（西部）の法面（水路）の浸食により街道が崩落する恐れがある。 |
| 一里塚（北側の塚）の立入り防止柵が一部破損している。 |
| 石畳の石材が旧来のもので復元したものとが分けられて管理されていない。 |
| 街道部分に用途不明の工作物が設置されている。 |
| 工作物（排水路）の一部が史跡指定範囲外に設置されている可能性がある。 |
| 降雨時等は石畳が滑りやすい。 |

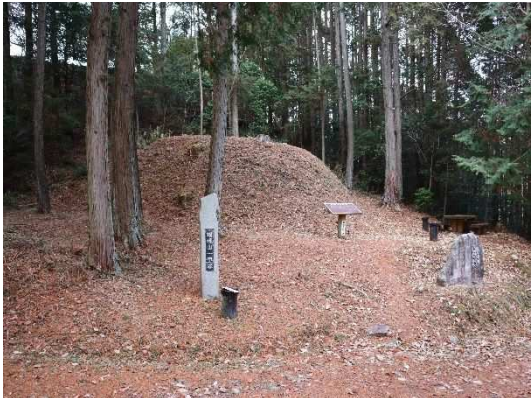
図 6 権現山一里塚

| 街道に雨水等により洗掘されている箇所がある。 |
| 木製の水路等が腐朽したり、埋まっているものがある。また車止め基部が腐朽している。 |
| 三十三所観音石窟の屋根（木製）は、腐食が進むと崩落の恐れがある。 |
| 一里塚に柵が設置されていないため、散策者が自由に立ち入りできる状態である。 |
| 街道の周囲に地面の掘り返し等の獣害が見られる。 |
| 工作物（排水路）の一部が史跡指定範囲外に設置されている可能性がある。 |
| 地区全体に水道管・水道施設が設置されている。 |
| 車両乗入れ区域は新設道路や轍が景観を損ねている。 |
| 石畳風舗装がなされている箇所、防球ネット等が近接して設置されている箇所がある。 |

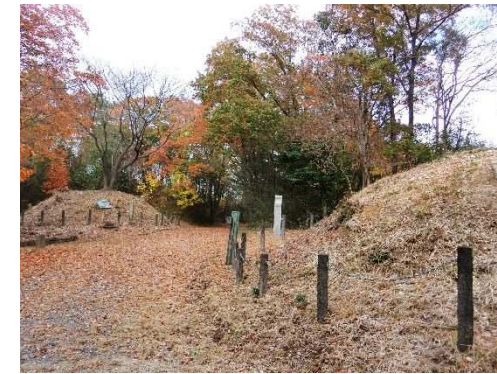
図 10 鴨之巣一里塚 立木

一里塚上に立木があるが、特に鴨之巣一里塚及び奥之田一里塚は生育が進み大きな木となっている。現状も立木の根により一里塚に段差が生じ、洗堀が発生する要因となっているほか、強風時などに気が倒れることで、根が起こされることが心配される。

そのため、基本的には支障となる樹木に関しては伐採の検討を行う。

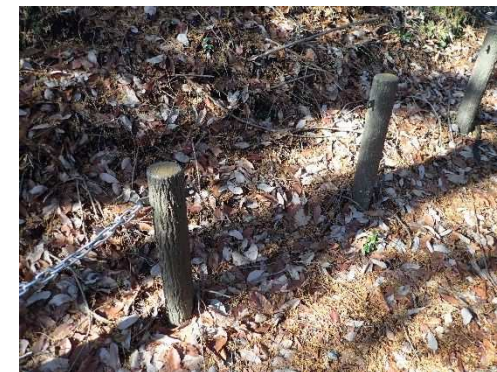
図 12 奥之田一里塚 破損状況

各一里塚において、来訪客の立ち入りを禁止できるよう立入防止柵を設置している。しかし、複数の一里塚において、支柱の破損や、チェーンの破損など、確実な立入防止につながっていないことから、現在設置している箇所については修繕を図る。

基本的に同仕様の擬木製品の支柱及びチェーンで修繕・復旧するが、現在設置されていない権現山一里塚については景観性をふまえ新たに設置しないものとする。
