第4章 史跡の本質的価値と構成要素

第1節 史跡の本質的価値

第2節 史跡を構成する要素の分類

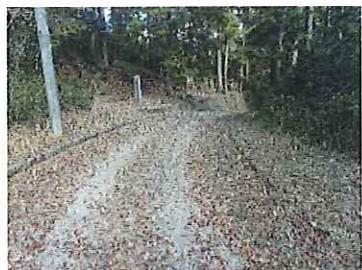
街道（1）

要素（名称）	概要
街道（道路）	平成5～8年度整備実施。市道平岩・御嵩線。
鴨之巣一里塚	北塚は高さ約3m、直径約11m、南塚は高さ約3.5m、直径約10mです。 平成5年度整備実施。
秋葉坂三尊石窟	秋葉坂の中山道北側に所在します。向かって右から明和5年（1768）銘の馬頭観音（高さ：53cm）、同7年（1770）銘の千手観音（高さ：68cm）と聖観音（高さ：63cm）が祀られます（聖観音の銘は判読困難）。道中安全を祈願したものとみられ、石窟の東端には天保11年（1840）銘の石柱が建てられています。

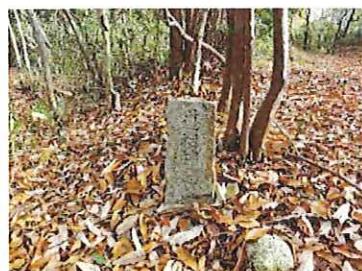
要素（名称）	概要
鴨之巣辻の道祖神文字碑	「鴨之巣辻」の中山道南側に所在します。高さ約55cmの花崗岩類製で、正面に「道祖神 駅路安全」の文字が彫られていますが、造立年代は不明です。

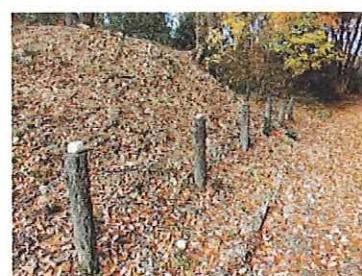
要素（名称）	概要
石柱（切られ洞）	所管不明、昭和 49 年設置。
道標（1）	所管不明、設置年不明。
道標（2）	所管不明、設置年不明。
道標（3）	所管不明、設置年不明。
石碑（瑞浪市旧中仙道の影）	所管不明、昭和 49 年設置。
石碑（中仙道西の坂）	所管不明、昭和 46 年設置。
誘導サイン（歴史の道）	瑞浪市スポーツ文化課所管、平成 18 年度設置。
案内サイン（瑞浪市）	瑞浪市スポーツ文化課所管、平成 8 年度設置。
誘導サイン（小：東海自然歩道）	岐阜県環境企画課・瑞浪市商工課所管、設置年不明。
標柱（歴史の道）	瑞浪市スポーツ文化課所管、平成 18・19 年度設置。
解説サイン（東海自然歩道）	岐阜県環境企画課・瑞浪市商工課所管、設置年不明。
指定標柱（市指定史跡）	瑞浪市スポーツ文化課所管、設置年不明。
散策サイン（瑞浪市）	瑞浪市スポーツ文化課所管、平成 11 年頃設置。
誘導サイン（東海自然歩道）	岐阜県環境企画課・瑞浪市商工課所管、設置年不明。
解説サイン（歴史の道）	瑞浪市スポーツ文化課所管、平成 18 年度設置。
ベンチ	所管不明、設置年不明。
立入防止柵	鴨之巣一里塚の立入防止柵。瑞浪市スポーツ文化課所管、平成 5 年度設置。
土留め柵	鴨之巣一里塚北塚付近の沿道に設置された法面保護用の擬木製土留め柵。瑞浪市スポーツ文化課所管、平成 5 年度設置。

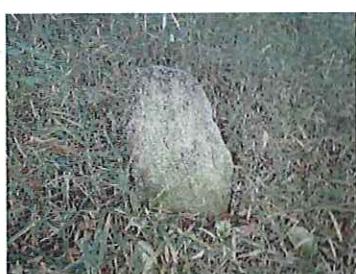
要素（名称）	概要
鴨之巣道の馬頭観音文字碑	秋葉坂三尊石窟から西へ約120mの中山道南側に所在する文字碑です。高さ約60cmの花崗岩類製ですが、造立年代は不明です。
平岩辻の山灯籠	平岩橋から西へ約30mの中山道北側の個人住宅敷地内に所在します。向かって右側側面に文化11年（1814）の銘を有します。
平岩の馬頭観音	平岩橋から東へ約220mの中山道北側に所在します。高さ約55cmの花崗岩類製で、明治28年（1895）の銘を有します。
平岩くじ場横の馬頭観音	平岩の馬頭観音から東へ約190mの中山道北側に所在します。高さ約57cmの花崗岩類製で、文政7年（1824）の銘を有します。
