# 中央新幹線に関する勉強会報告書

テーマ リニア中央新幹線工事の進捗状況

リニア・瑞浪恵那道路・新丸山ダム特別委員会

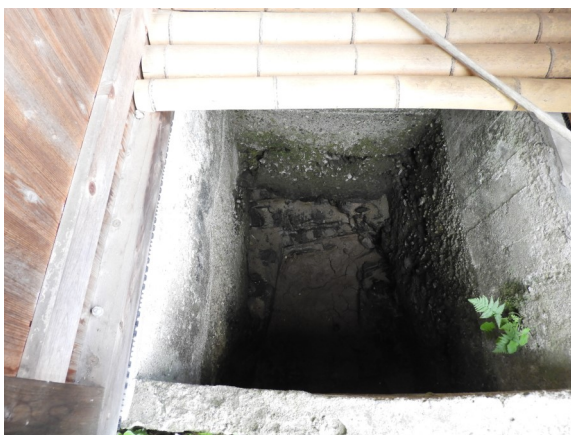
天王様の井戸

5月16日に大湫町地内井戸の水位の低下または枯渇の状況が発生していることから議員をはじめ、リニア瑞浪恵那道路・新丸山ダム特別委員会により現地視察を行い、天王様の井戸と清水水源の井戸が枯渇しているのを視察しました。リニア新幹線のトンネル掘削工事の影響で共同水源や井戸、ため池の水位低下が確認することができました。中山道宿場町の面影を感じさせる伝統的な家々や田畑を山が取り囲む自然豊かな地域でこのような事態になるとは思いませんでした。今後は大湫地区の地域の方々に寄り添った対応をしていただけるように市政に働きかけ地域住民の不安や不信感を払拭できるように求めていきたいと思いました。
