瑞浪用地における立坑埋め戻し面の沈下について

令和6年2月13日

国立研究開発法人日本原子力研究開発機構
核燃料・バックエンド研究開発部門
東濃地科学センター

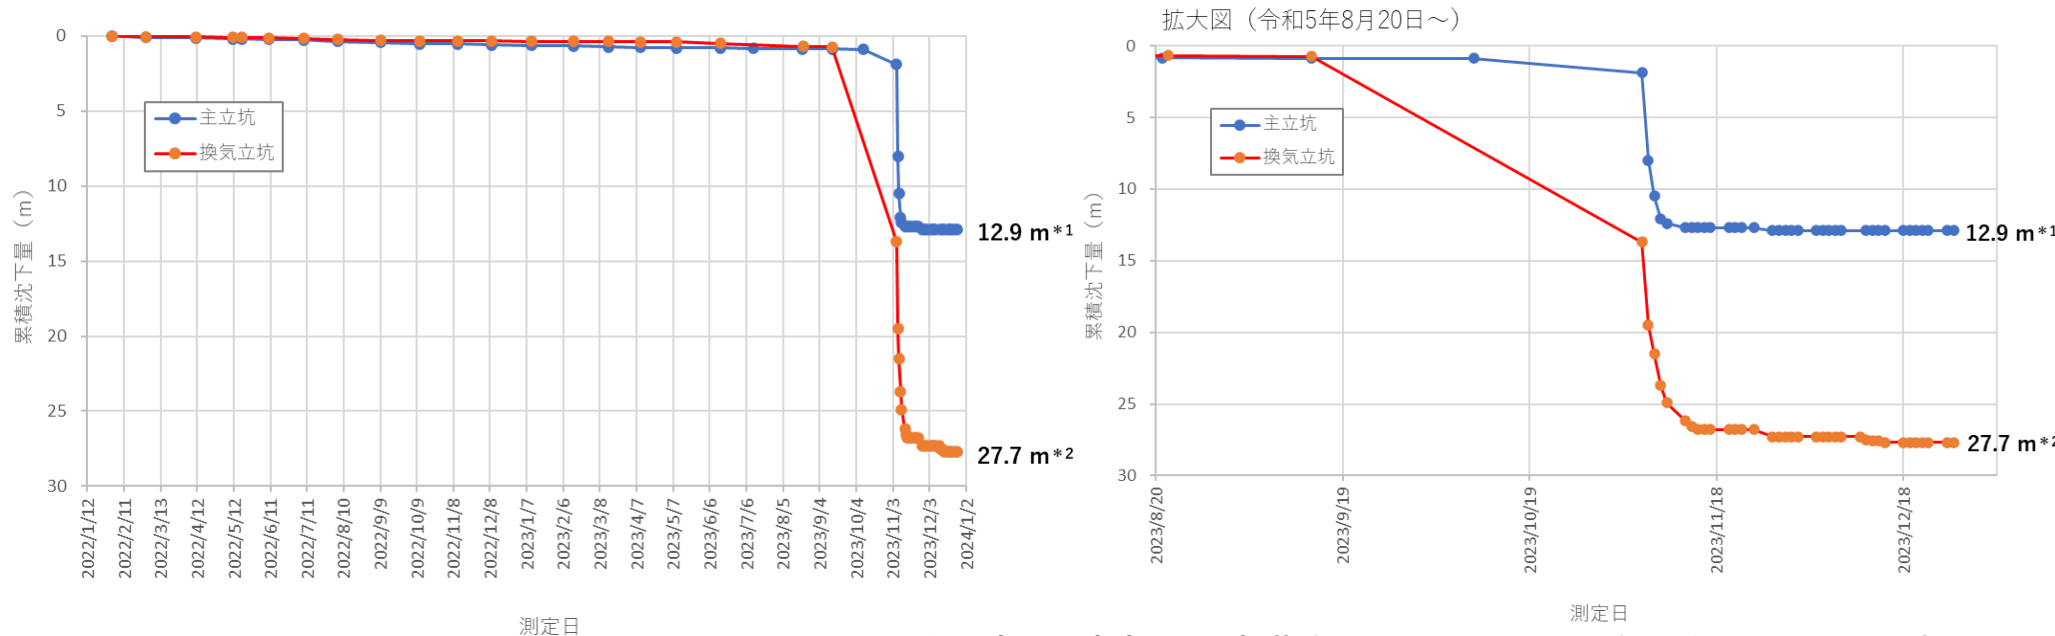
主立坑及び換気立坑の坑道埋め戻し完了後からの累積沈下量変化（2/9現在）

* 1 主立坑 : 立坑坑口への転落防止ネット設置のため、令和5年12月11日は測定中止

* 2 換気立坑 : 令和5年7月、10月データ欠損

12/15より沈下量に変化がないことから、現在沈下は落ち着いている状況と考えられる

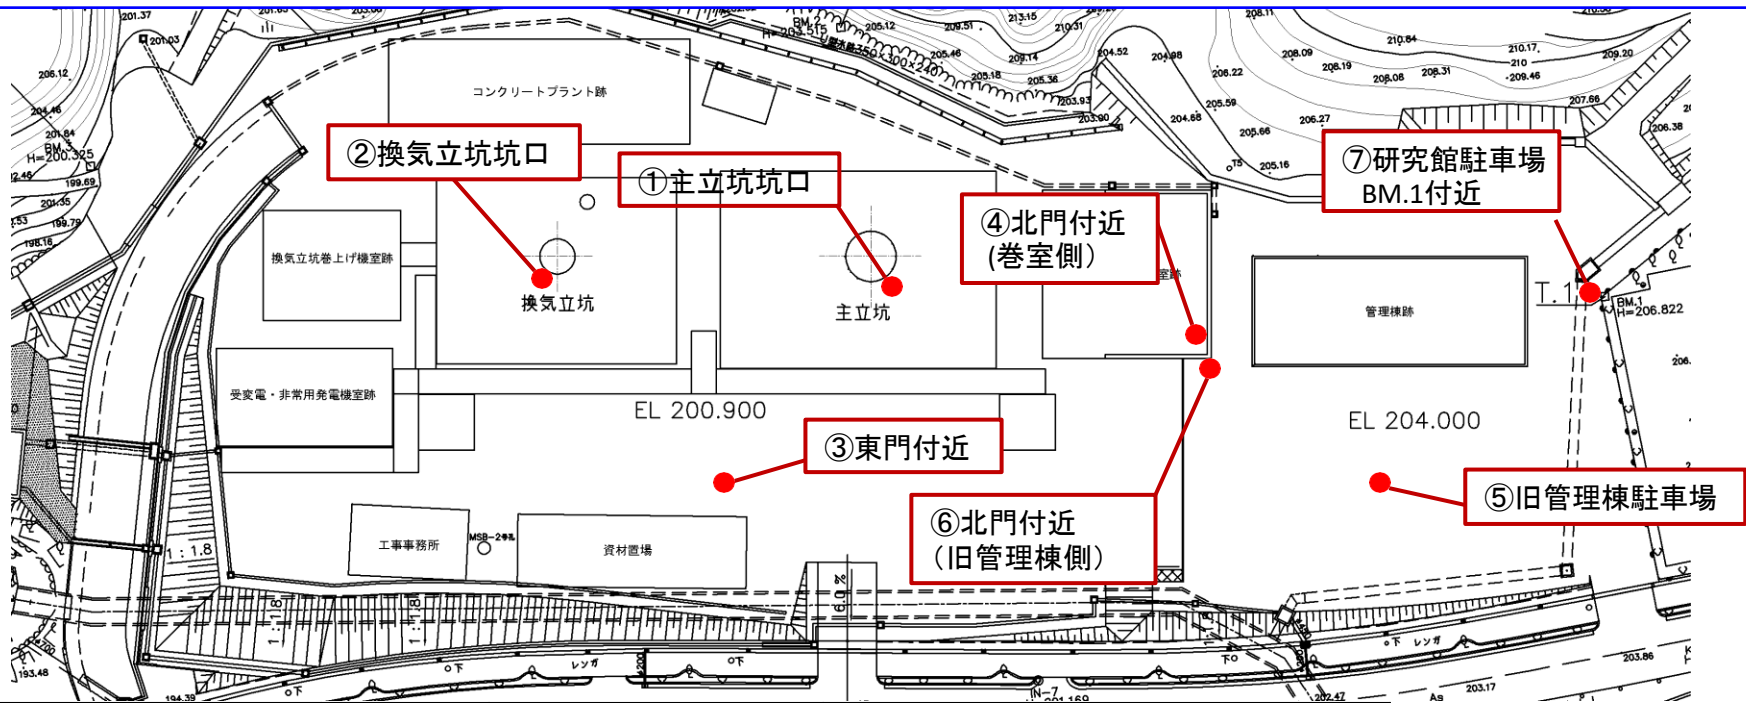
水準測量を11/20に実施。結果、設計値との差はなく、立坑周辺地盤に沈下は確認されなかった。

アスファルト舗装の際、水勾配を設けたことから、元から下げて施工されていたと思われる

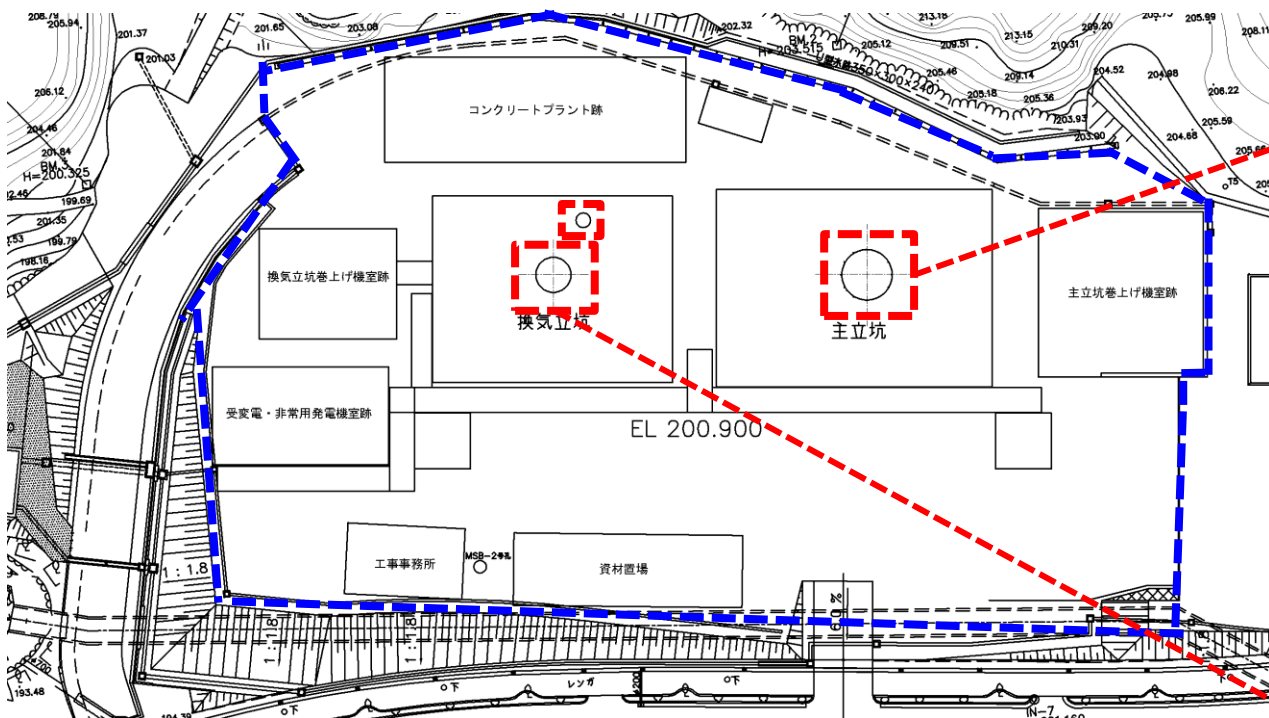
- ・ 外周フェンスによる立入制限（青破線）
- ・ 坑口上部に安全ネット設置による落下防止（赤破線）

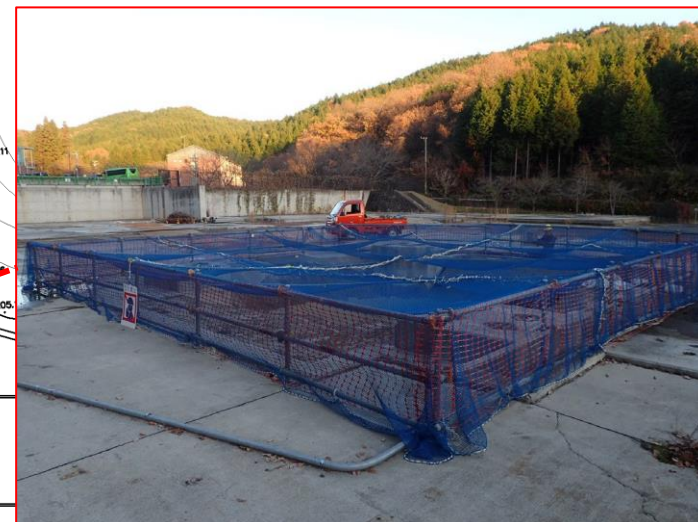
主立坑口 安全ネット設置状況

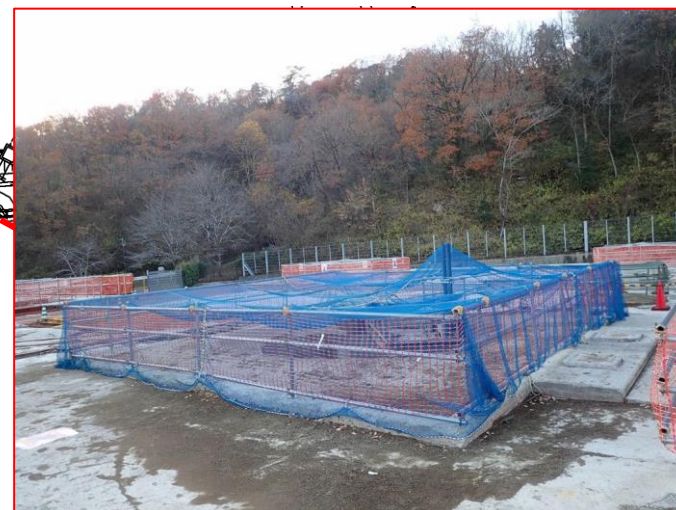
換気立坑口 安全ネット設置状況

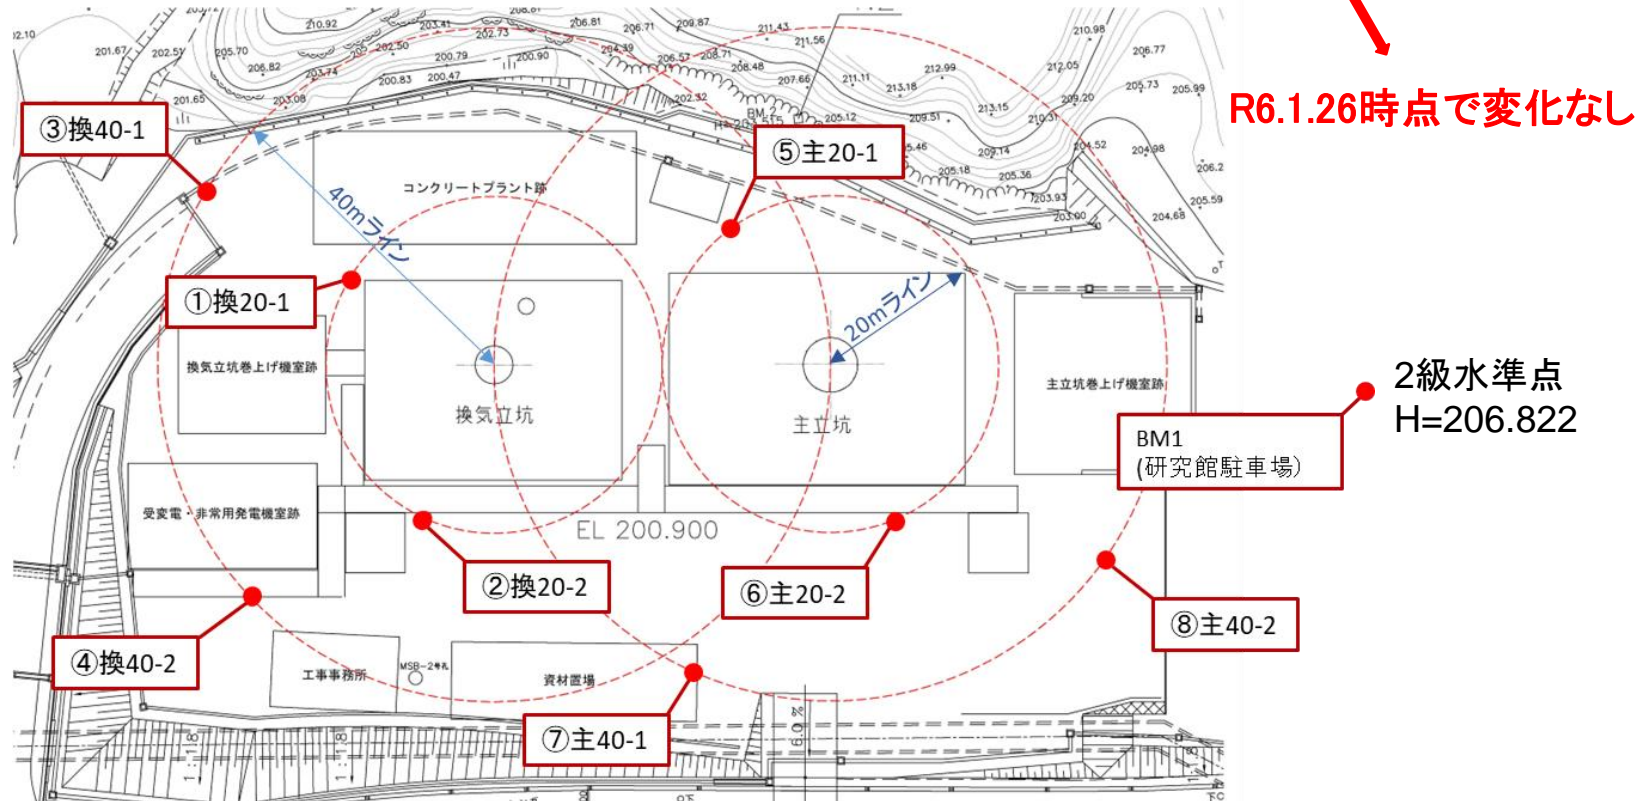
追加測点

工学系の専門家からのご意見を踏まえ、立坑を中心とした同心円上に測点を設定。
比較できる設計値や過去のデータが無いいため、12/1の結果を基準として今後、当面の間は月に1回測量を実施し、変化の有無を確認するとともにHPへ結果を掲載する予定。

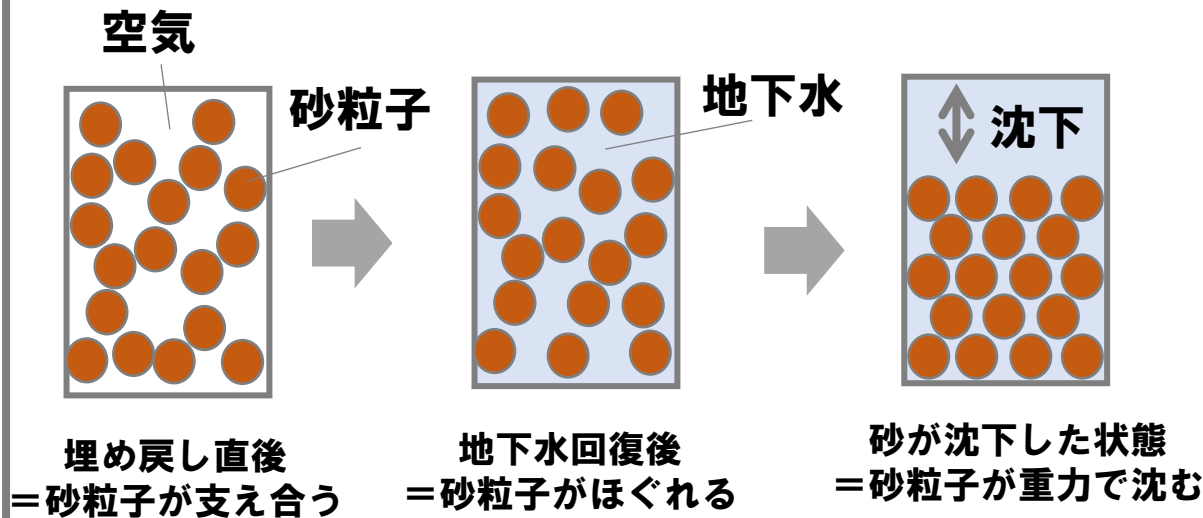
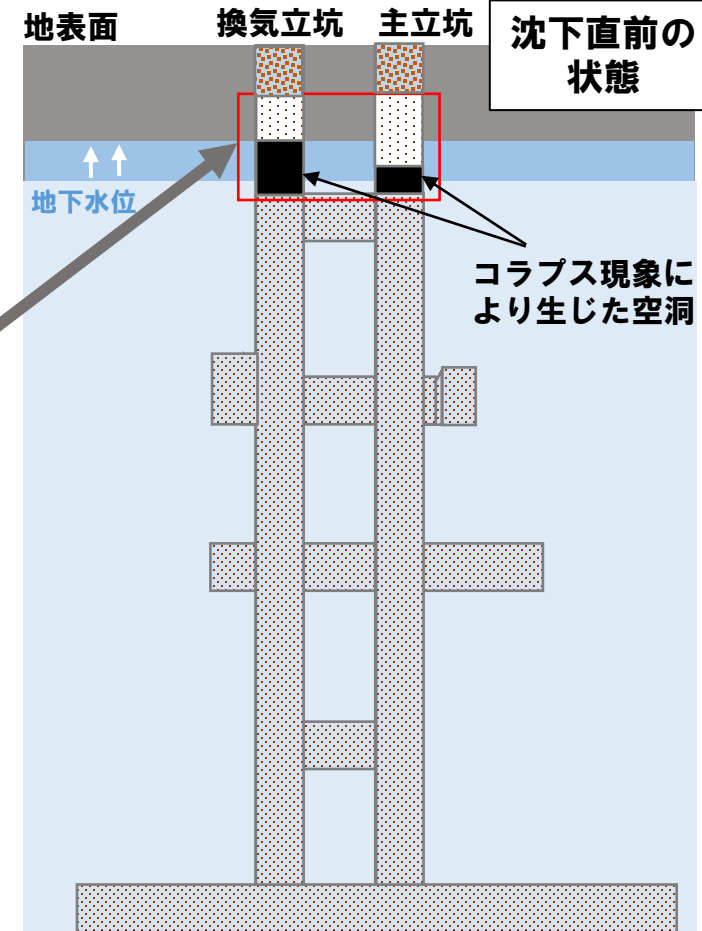
コラプス現象

沈下の主な原因は、地下水位の回復（上昇）に伴い埋め戻し土が水締め（コラプス現象）された結果、立坑内に空洞が形成され、空洞より上部の埋め戻し土が沈下したことによると考えられる。

水浸時に生じる体積圧縮現象

さらに、沈下によって起きた一時的な水圧上昇が更なる水締めを促進し、その後の沈下に繋がった可能性も考えられる。

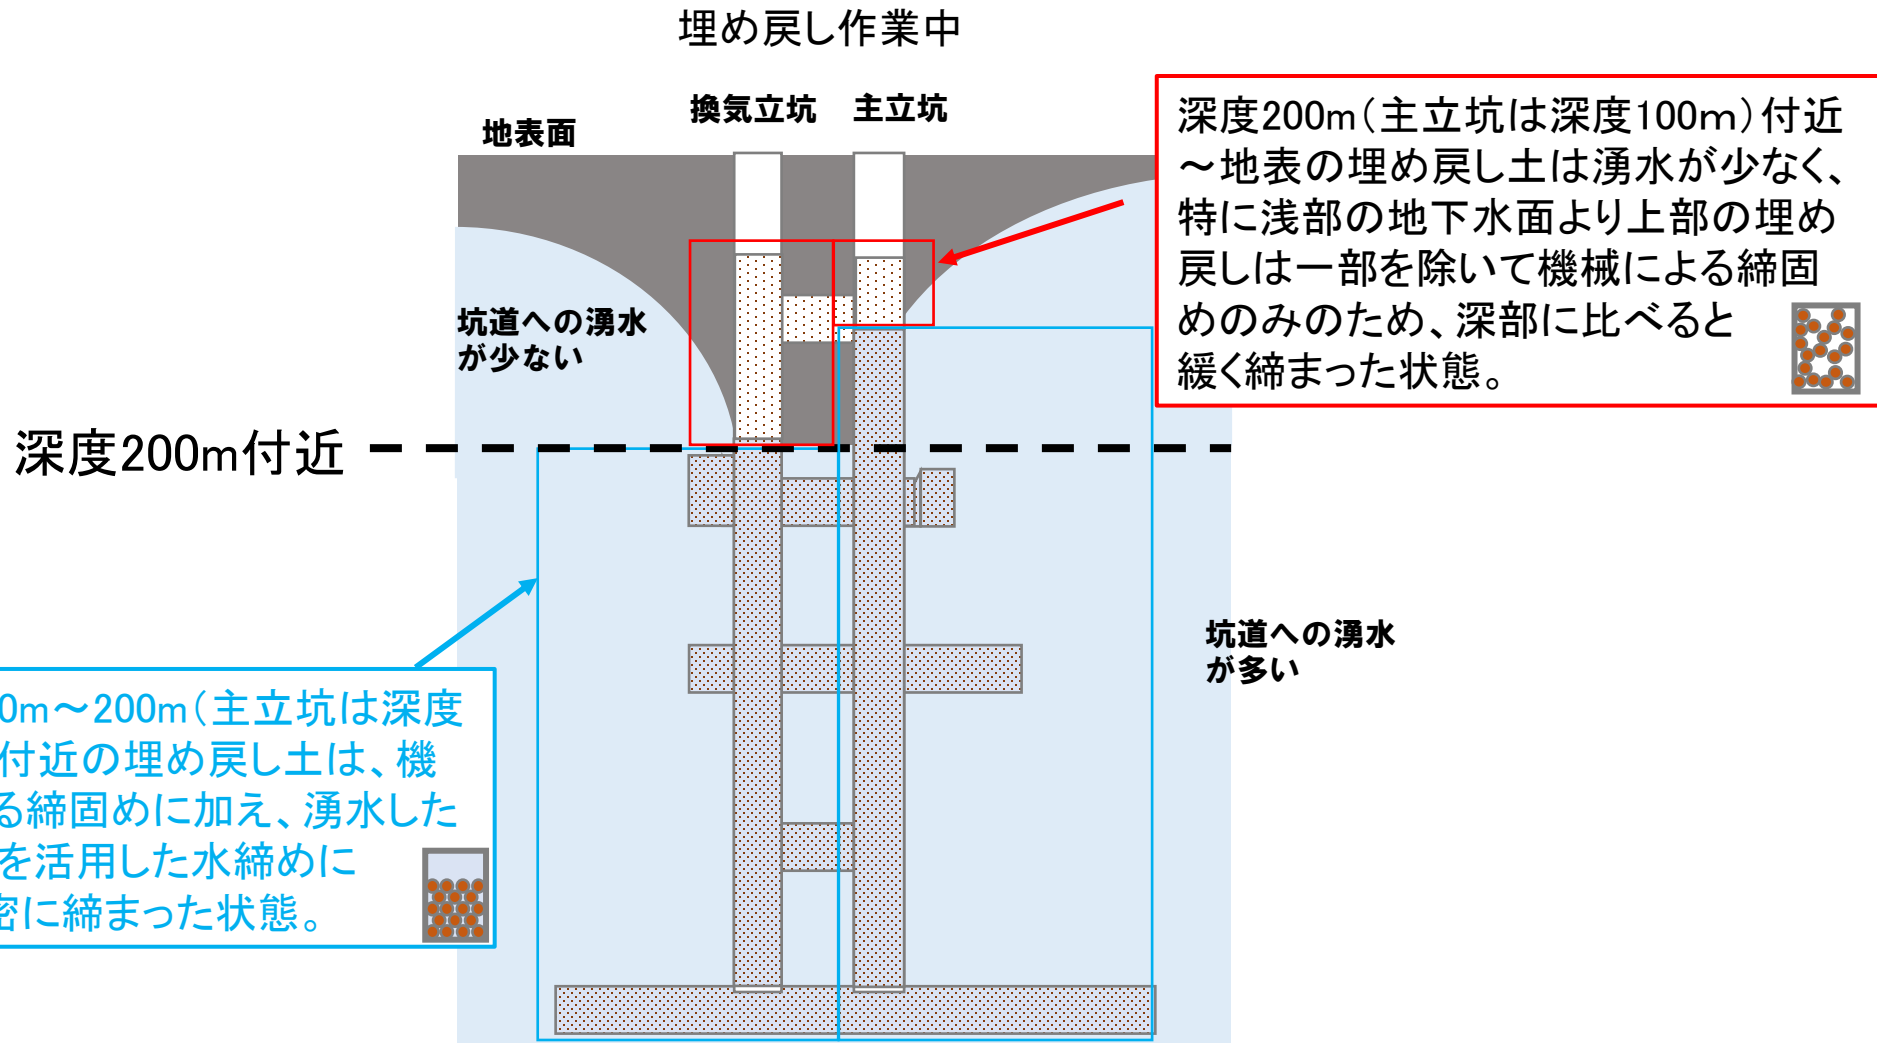
①埋め戻し作業時の坑道への湧水量の違いにより、埋め戻し土の締まり方に差が生じていた。

※地下水面は周辺観測孔等のデータから算出したもの（模式図）

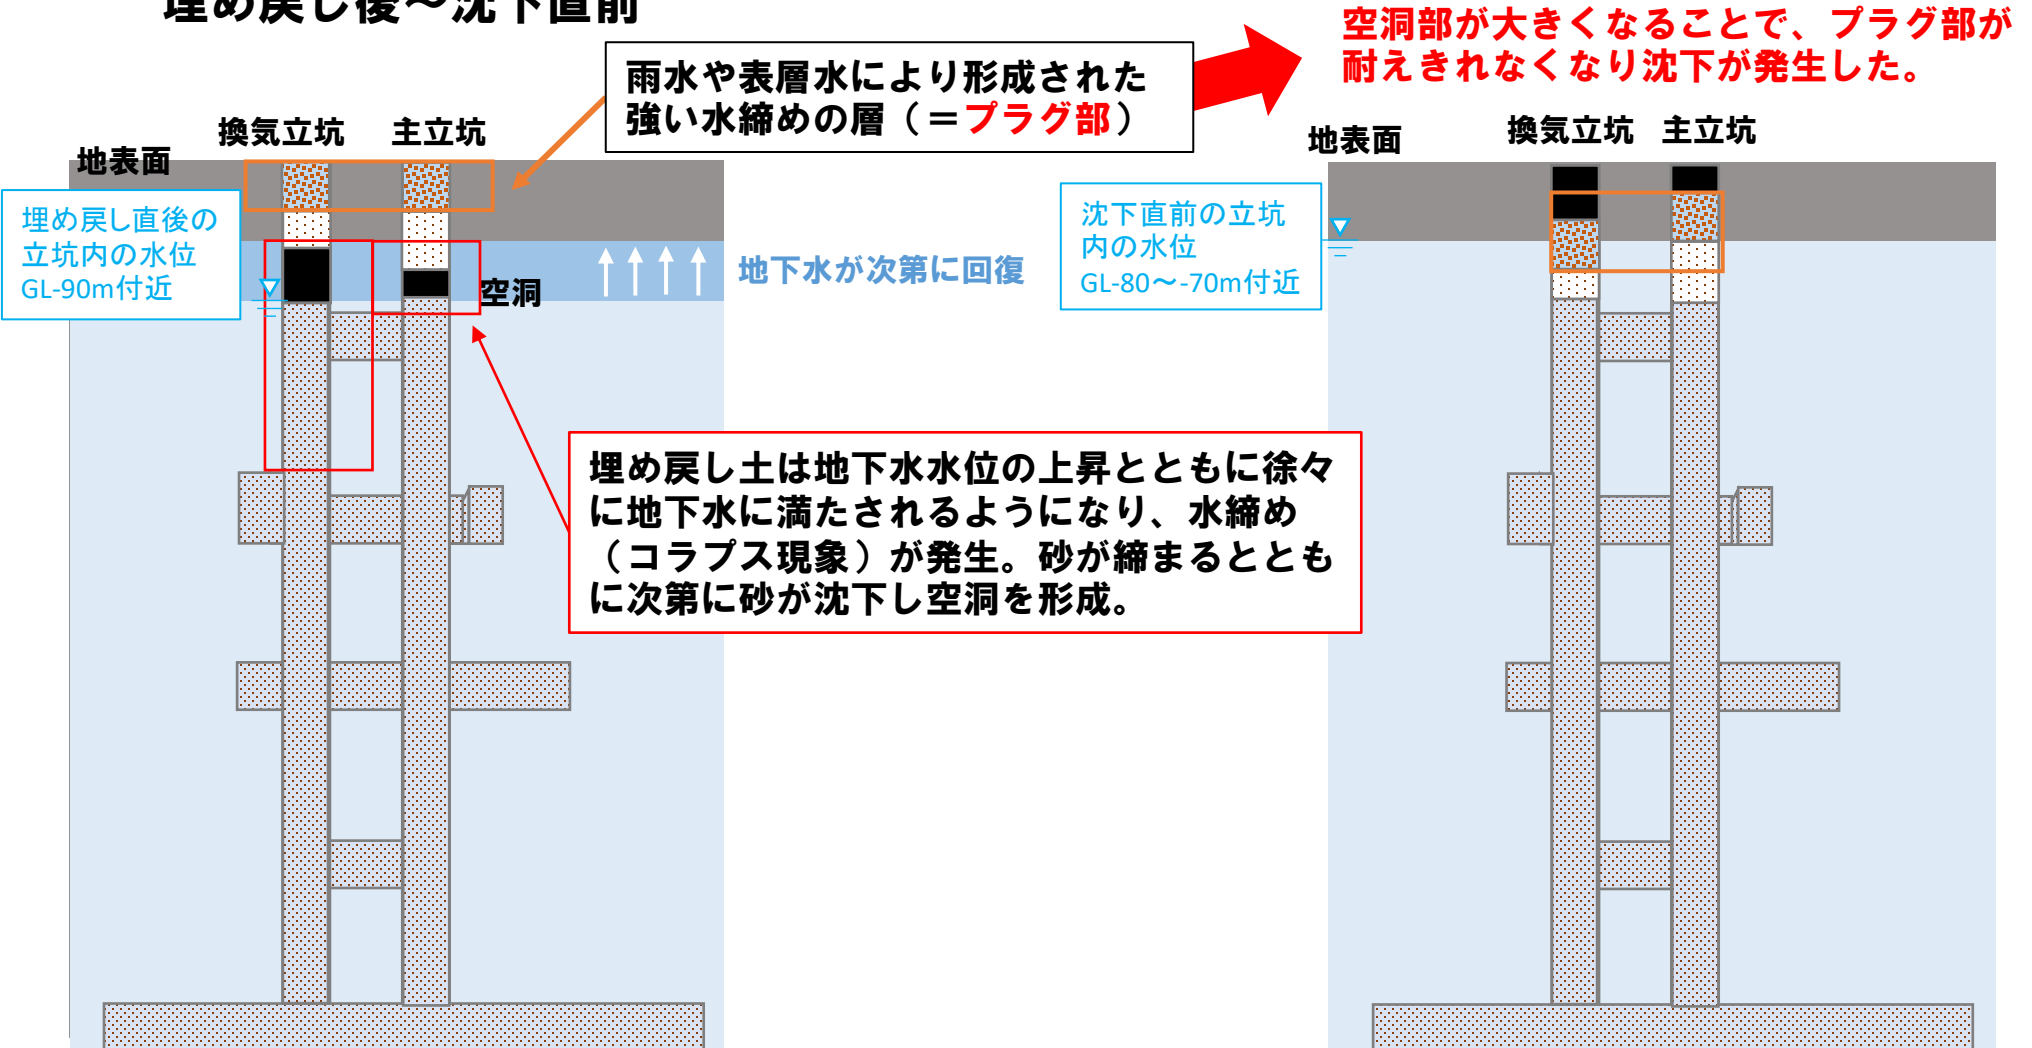
埋め戻し後～沈下直前

②埋め戻し土は地下水水位の上昇とともに徐々に地下水に満たされるようになり、水締め（コラプス現象）が発生。砂の体積圧縮が生じ、雨水等により水締めされた表層部との間に空洞が形成された。

※地下水面は周辺観測孔等のデータから算出したもの（模式図）

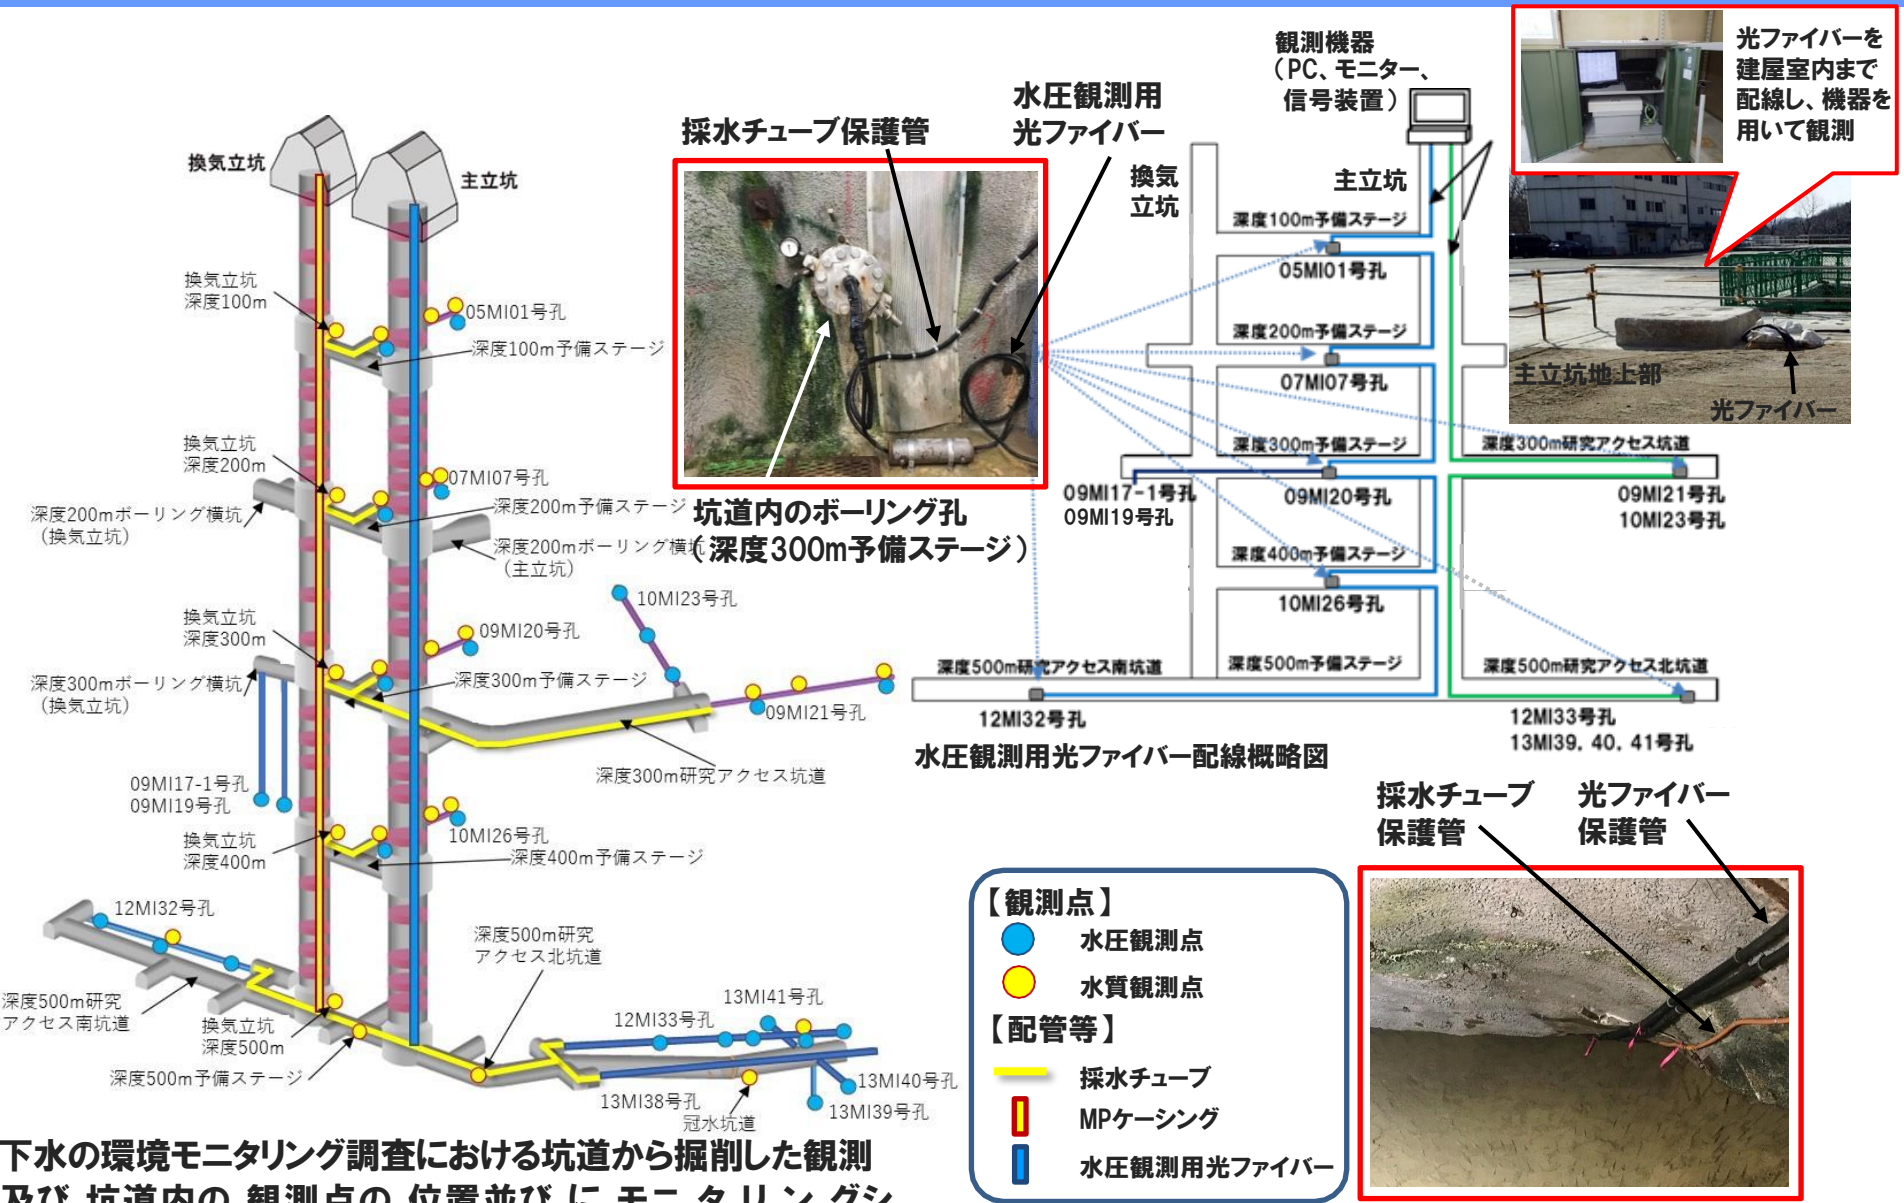
地下水の環境モニタリング調査における坑道から掘削した観測孔及び坑道内の観測点の位置並びにモニタリングシステムの配置
