【資料 2】

瑞浪市中山道整備基本計画策定懇談会  
一里塚流出対策検討資料

# 1. 各一里塚の概要と現状について

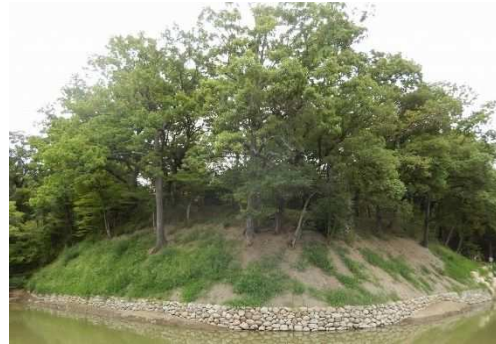
図 7 植生シート施工事例(施工後 6 カ月)  
(国史跡・武田氏館跡（甲府市）)

大きな土砂流出が発生している箇所では、盛土で充填を行い、一里塚の正しい塚の形状に復旧する。しかし、盛土を行うのみとすると、施工後、雨水により再度浸食される恐れがあるため、植生により表土の流出を防止する。植生については景観に配慮し、盛土用の植生シートを敷設し、植生を促す。

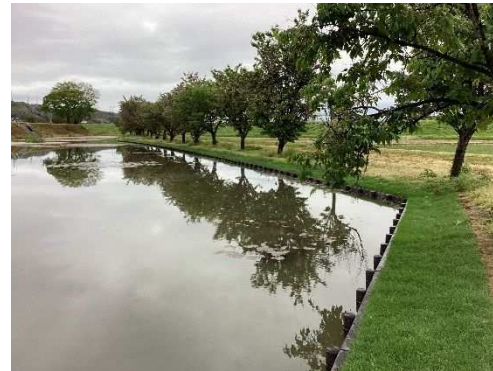
図 8 植生シート施工事例（施工後 1 年）  
(国史跡・安田城跡（富山市）)

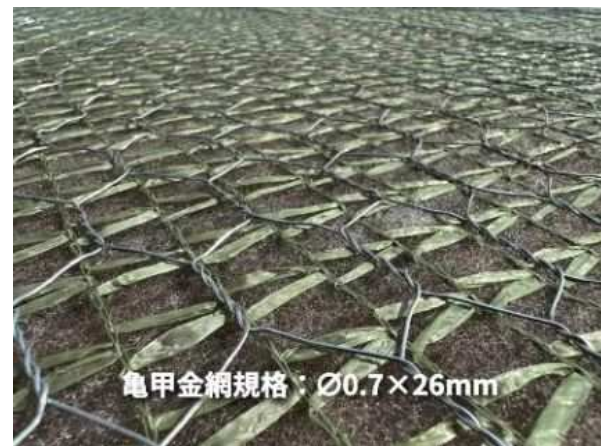
図 9 金網付植生シート  
(メーカーHP より)

表土流出対策にて使用する植生シートの上面に、網目の細かいラス金網などの強度があるネットを敷設し、イノシシの鼻や口が入らないよう対策を講じる。獣害対策はできるが、施工後すぐはシート上面の金網が見えている状態であるため、景観的な違和感が生じる可能性がある。
