# 史跡中山道 整備実施測量設計

整備対象地区：鴨之巣～平岩地区、琵琶峠地区

整備対象場所：瑞浪市 日吉町・大湫町 地内

## 街道整備手法検討資料

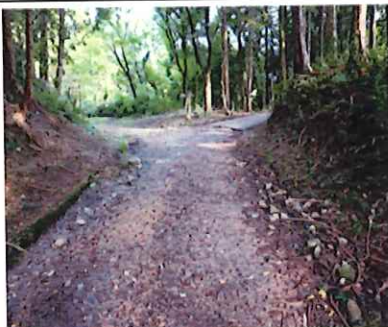
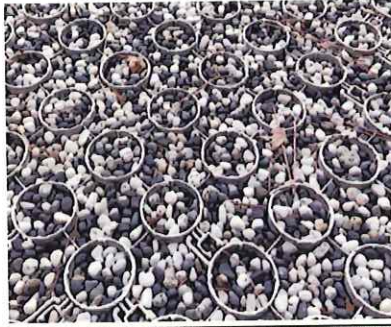
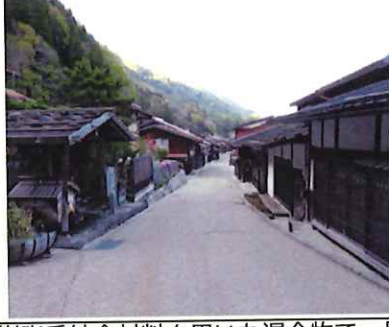
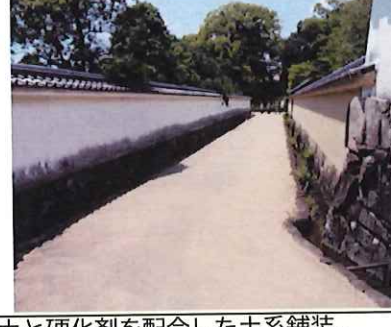
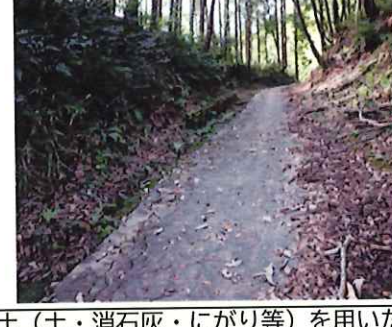
路面保護工 比較検討表

| 項目 | ①土・碎石充填 | | ②土・碎石充填（碎石安定材・ハニカム構造） | | ③脱色アスファルト | | ④土系舗装 | | ⑤たたき風舗装 | |
|---|---|---|---|---|---|---|---|---|---|---|
| 概要 | 街道ににがり等を混ぜた土、または景観砕石材を使用。にがり成分・塩化マグネシウムが空気中の水分を吸い路面を締める。雨水に溶けて流れやすいため、効率は短期となる。 | | 街道ににがり等を混ぜた土、または景観砕石材を使用。これに碎石安定材・ハニカム構造を併用する。 | | 石油樹脂系結合材料を用いた混合物で、骨材に天然の豆砂利、真砂土などの天然骨材を用いる。 | | 真砂土と硬化剤を配合した土系舗装。 | | 三和土（土・消石灰・にがり等）を用いた舗装。真砂土・水酸化カルシウム・塩化マグネシウムを混ぜて固めたもので、二酸化炭素を吸収して硬化する。厚4～5cm。 | |
