二本木・蓮池ハザードマップ

ため池の規模

ため池氾濫解析の条件

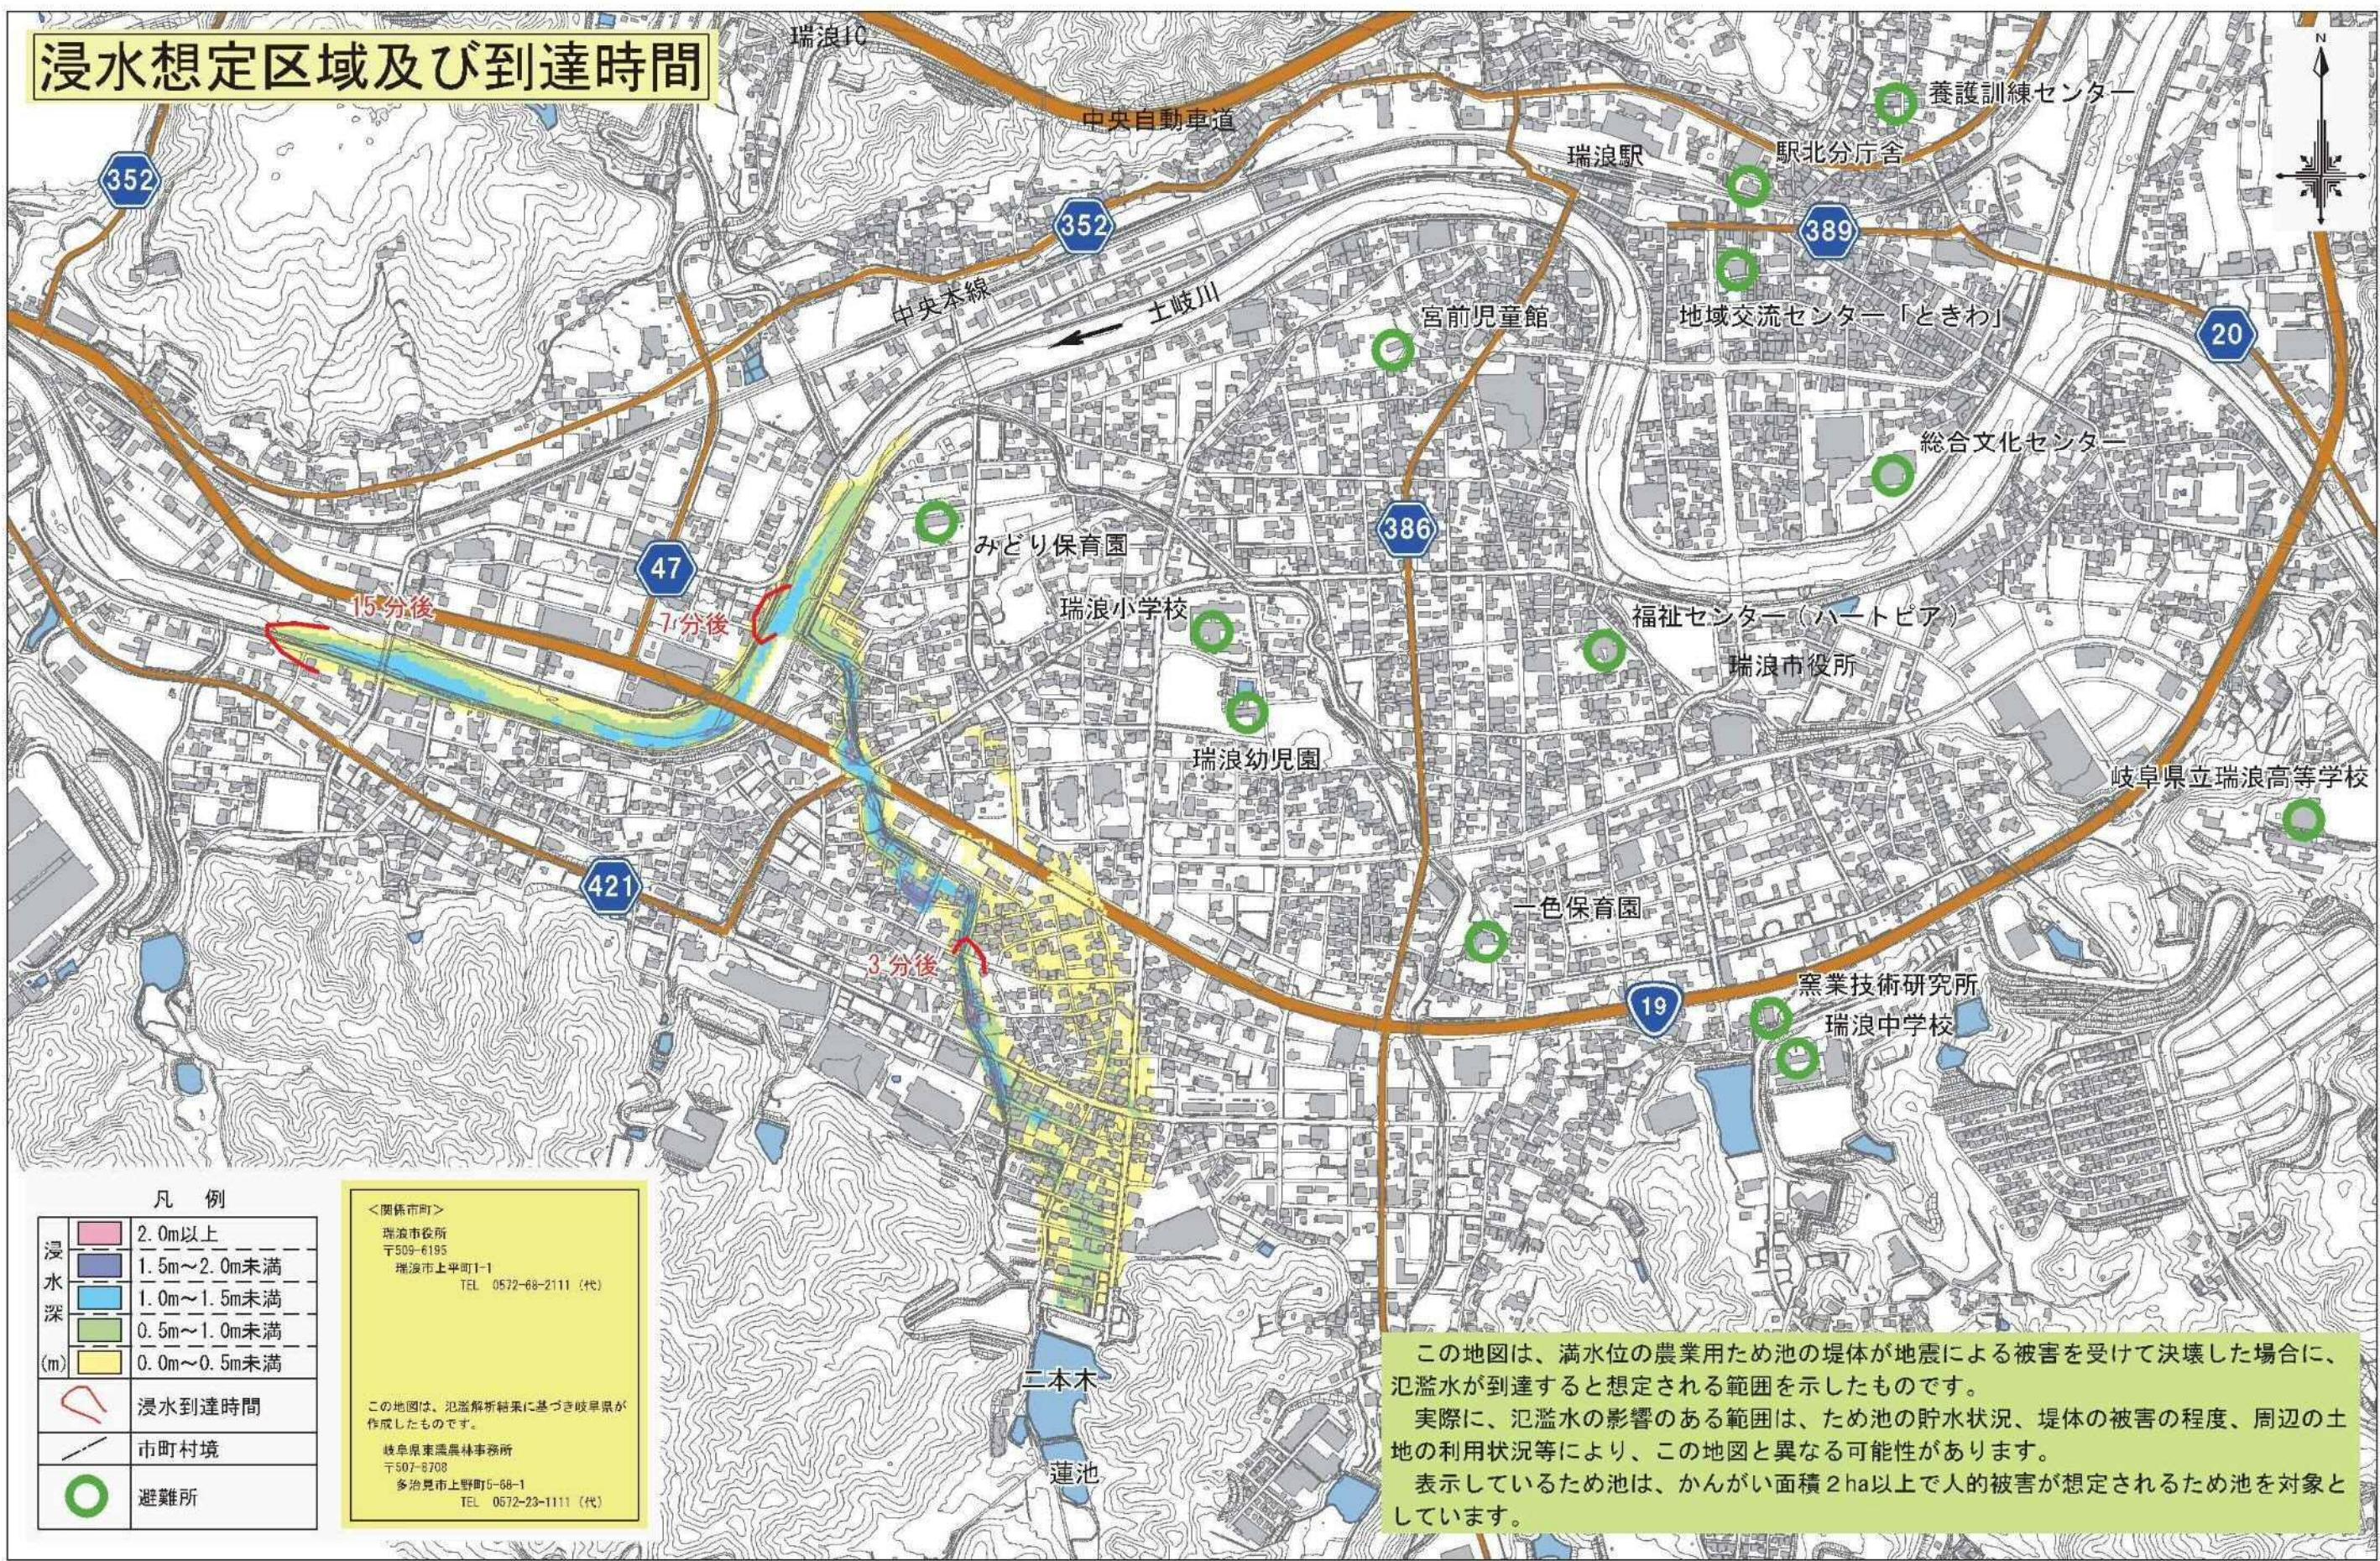
1:10,000

- 本防災マップは、ため池の堤体が満水時に全て崩壊した場合の浸水状況を記載しています。
- 浸水範囲の表記は、経過時間に伴う範囲を表記し、到達時間を示しています。
- 堤体の決壊は瞬時に起こると仮定し、解析を行っています。

- 堤体が決壊した時に 堤体からの流出量は最大 283 m³/s、流出継続時間は、8分を想定しています。

- 浸水区域は、流下する地域の地形条件に堤体決壊時の最大流出量と流出継続時間を与え、降雨量はゼロとしてシミュレーションにより求めたものです。
- 降雨時に堤体が決壊する場合は、この浸水想定区域に加え、降雨および河川の水量が加わってきますので、浸水区域がさらに広がる可能性があります。

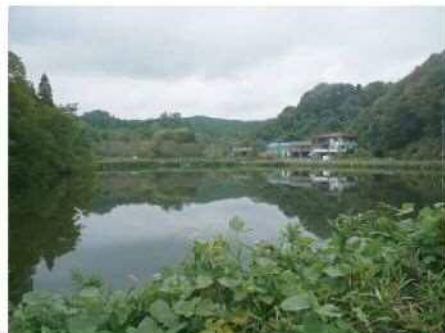
名称	二本木	蓮池
総貯水量	50,000 m³	20,000 m³
堤高	10.30 m	4.60 m
堤長	94.0 m	60.0 m
集水面積	0.41 km²	0.19 km²
所在地	瑞浪市小田町馬瀬口	瑞浪市小田町東洞
