【資料3】

一里塚整備検討資料

【鴨之巣一里塚】

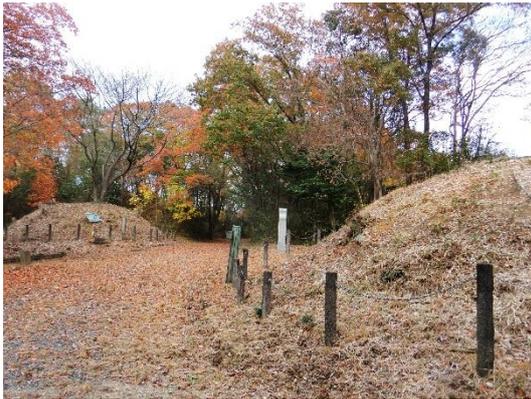
写真1 鴨之巣一里塚_現況

- ・ 盛土流失対策を行う。
- ・ 立ち入り対策は行わない（ただし、鎖の破損等の場合は修繕を行う）。
- ・ 獣害対策を行う。
- ・ 立木の伐採を想定する。

- ・ 盛土流失対策は、将来の復元整備も考慮して、手法①（養生シート敷設）、②（むしろ敷設）を検討する。

- ・ 獣害対策は、電気柵の設置、またはソフト面での対応（忌避剤の散布等）を検討する。
- ・ 立木の伐採は、根腐り防止のため、樹種により適切な伐採方法を検討する。

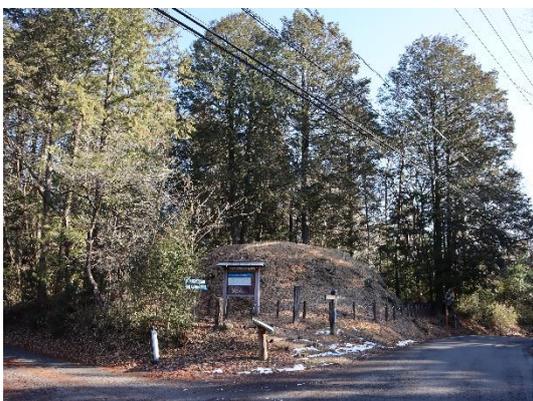
写真3 奥之田一里塚_現況

- ・ 盛土充填を行う。
- ・ 立ち入り対策は行わない（ただし、鎖の破損等の場合は修繕を行う）。
- ・ 獣害対策を行う。
- ・ 立木の伐採を想定する。

- ・ 盛土充填は、植生土のうの設置、または土砂充填を検討する。また、盛土の流失が危惧される場合は手法①（養生シート敷設）、または②（むしろ敷設）の併用を検討する、
- ※土のう、シート等は、周囲の景観に調和する色調・素材の選定に努める。

- ・ 獣害対策は、必要に応じてソフト面での対応（忌避剤の散布等）を検討する。
- ・ 立木の伐採は、根腐り防止のため、樹種により適切な伐採方法を検討する。

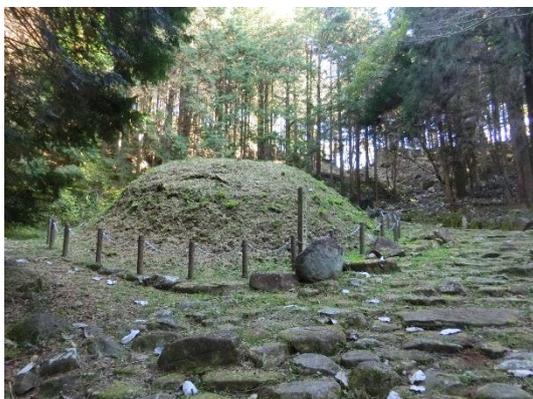
写真6 八瀬沢一里塚_現況

- ・ 盛土流失対策は行わない。
- ・ 立ち入り対策は行わない（ただし、鎖の破損等の場合は修繕を行う）。
- ・ 獣害対策を行う（必要に応じて）。

- ・ 獣害対策は、必要に応じて電気柵の設置、またはソフト面での対応（忌避剤の散布等）を検討する。
